Fruchtfolgeflächen (FFF) - Qualität - Gebiet Lochmühli/Häbere, Huttwil

Nachweis

Bericht

Thun, 24. März 2025

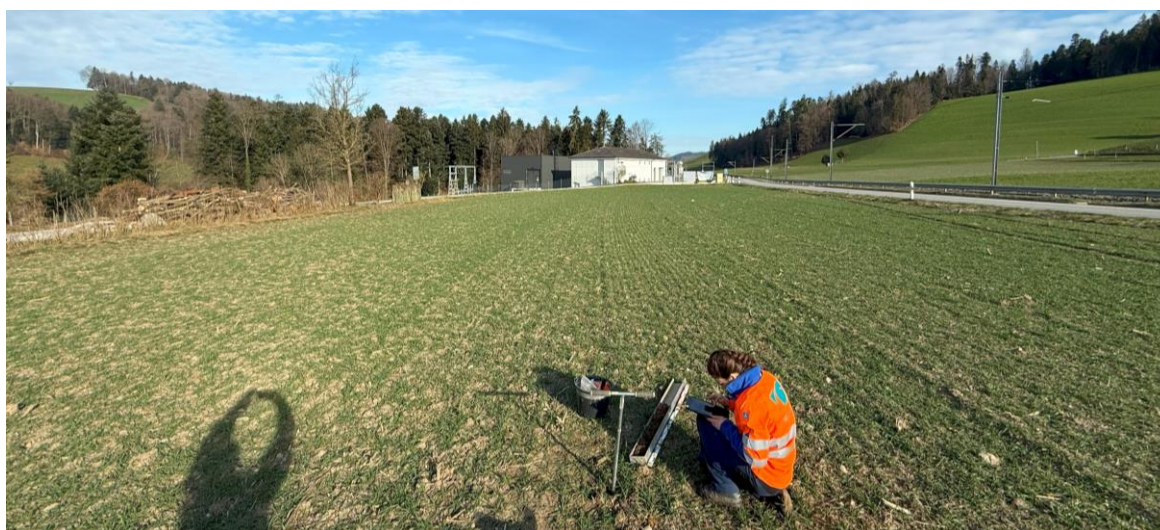
Foto vom 11.03.2025 (B. Käufeler). Untersuchte Fläche in Lochmühli/Häbere, Gemeinde Huttwil. Blick ab Standort Pu01 in Richtung Norden.

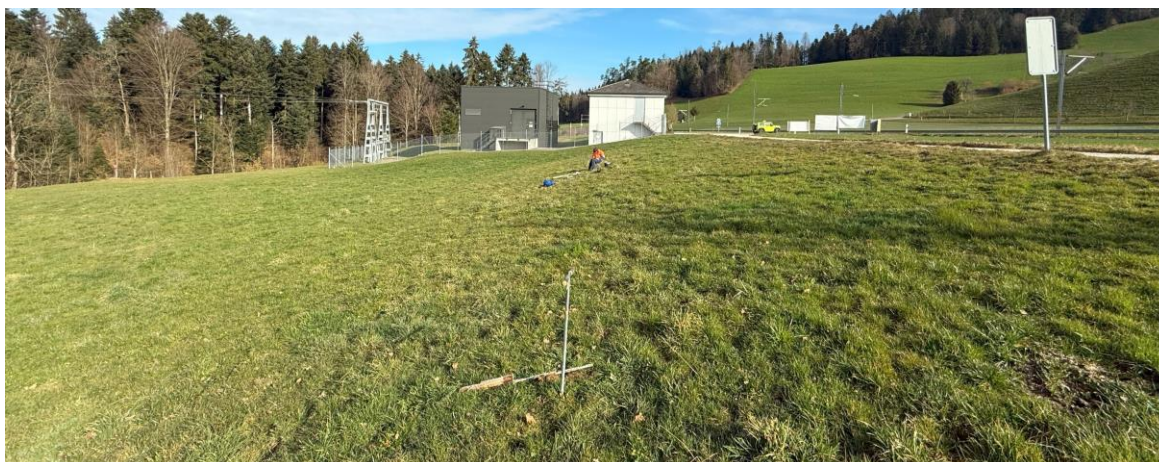
Foto vom 11.03.2025 (B. Käufeler). Untersuchte Fläche in Lochmühli/Häbere, Gemeinde Huttwil. Blick ab Standort Pu05 in Richtung Norden.

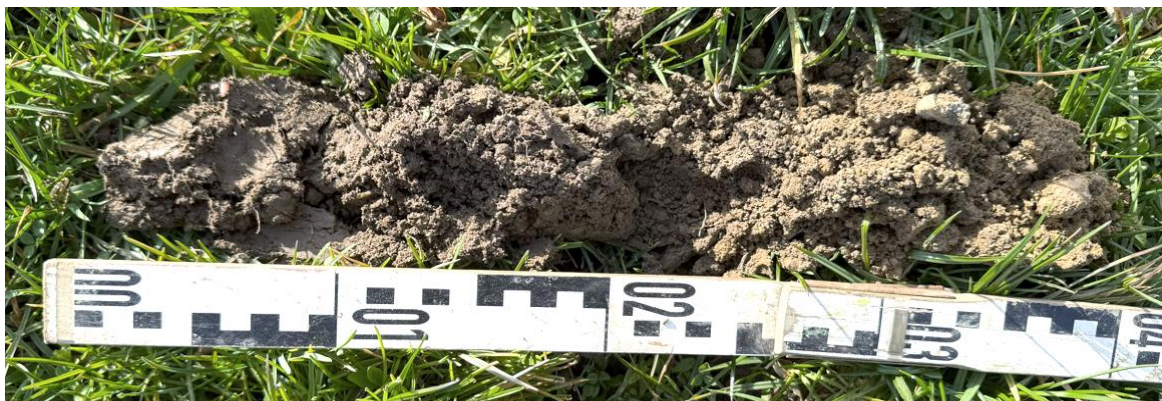
Standort Pu05. Ab ca. 25 cm u.T. beginnt Einzelkorngefüge. Aufgrund des sehr hohen Skelettgehaltes war ein weiteres Abtiefen der Bohrung nicht möglich.

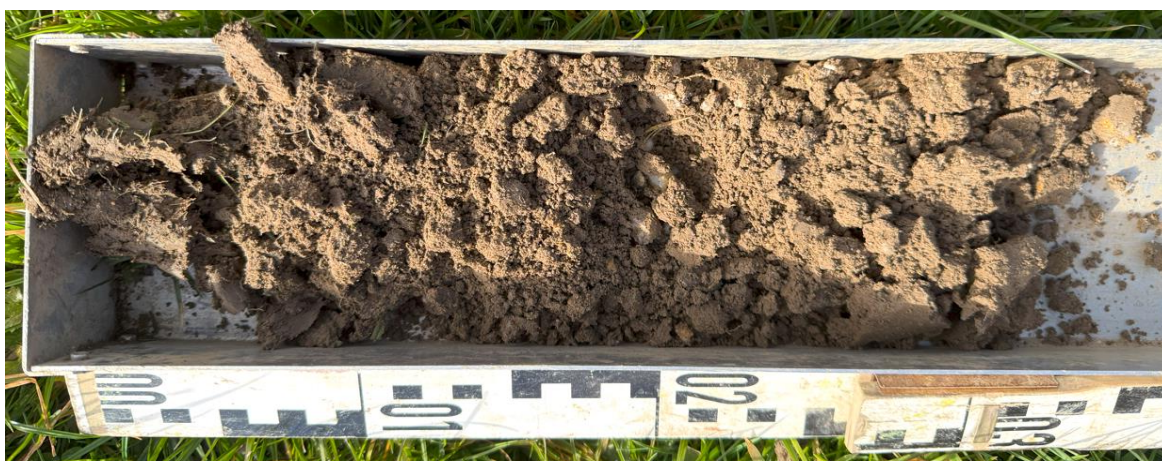
Standort Pu06. Ab ca. 20 cm u.T. beginnt Einzelkorngefüge. Aufgrund des sehr hohen Skelettgehaltes war ein weiteres Abtiefen der Bohrung nicht möglich.

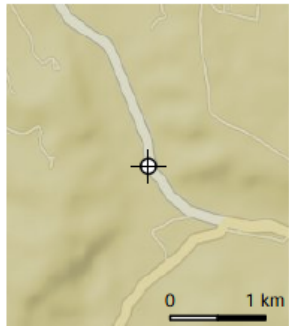
Bodenprofil 4-25-010_FFF_HUTTW_Pu01 (29073), Huttwil

Standort	29048	Lage		Stammdaten	
ID Standort	4-25-010_FFF_HU,	Höhe	618.1	ID Beobachtung	29073
persönliche ID	2629796	Kleinrelief	0	Profilart	H
X-Koordinate	1218749	Landschaftselement	EE	Projekt	nicht öffentlich
Y-Koordinate	3.79	Neigung [%]	2	Datum	2025-03-11
Genauigkeit Koord.	954	Exposition	302	Kartiert durch	keb
Gemeinde-Nr.	Huttwil	Geländeform	b	Erfasst durch	keb
Gemeinde	BE	Klimaeignungszone	C1-4	QS Labor	nein
Kanton	AK	Nutzungsgebiet		QS Feld	nein
Beschreibung		Skelett OB	2	Anzahl Proben	0
Vegetation	-1	Skelett UB	2	Dokumente	0
Flurabstand [cm]	b	Textur OB	5	Kommentar	
Kalkgrenze [cm]	B	Textur UB	5		
Wasserh.gruppe	E2,G1	PNG geschätzt [cm]	72		
Bodentyp		PNG berechnet [cm]			
Untertypen		Eignungsklasse

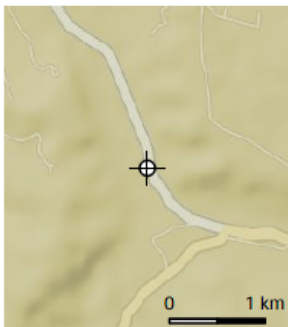
Bodenprofil 4-25-010_FFF_HUTTW_Pu02 (29072), Huttwil

Standort	29047	Lage		Stammdaten	
ID Standort	4-25-010_FFF_HU,	Höhe	617.5	ID Beobachtung	29072
persönliche ID	2629785	Kleinrelief	0	Profilart	H
X-Koordinate	1218797	Landschaftselement	EE	Projekt	nicht öffentlich
Y-Koordinate	3.79	Neigung [%]	3	Datum	2025-03-11
Genauigkeit Koord.	954	Exposition	273	Kartiert durch	keb
Gemeinde-Nr.	Huttwil	Geländeform	b	Erfasst durch	keb
Gemeinde	BE	Klimaeignungszone	C1-4	QS Labor	nein
Kanton	AK	Nutzungsgebiet		QS Feld	nein
Beschreibung	-1	Skelett OB	1	Anzahl Proben	0
Vegetation	c	Skelett UB	2	Dokumente	0
Flurabstand [cm]	B	Textur OB	5	Kommentar	
Kalkgrenze [cm]	E2,G2	Textur UB	5		
Wasserh.gruppe		PNG geschätzt [cm]	55		
Bodentyp		PNG berechnet [cm]			
Untertypen		Eignungsklasse

Ab 61 cm u.T. BCg Horizont

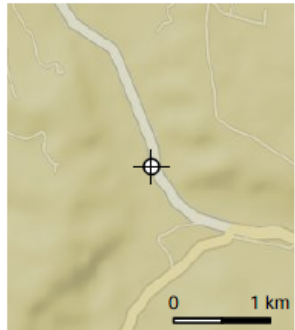
Bodenprofil 4-25-010_FFF_HUTTW_Pu03 (29075), Huttwil

Standort	29050	Lage		Stammdaten	
ID Standort	4-25-010_FFF_HU	Höhe	615.9	ID Beobachtung	29075
persönliche ID	4-25-010_FFF_HU	Kleinrelief	0	Profilart	H
X-Koordinate	2629764	Landschaftselement	EE	Projekt	nicht öffentlich
Y-Koordinate	1218789	Neigung [%]	16	Datum	2025-03-11
Genauigkeit Koord.	3.79	Exposition	276	Kartiert durch	keb
Gemeinde-Nr.	954	Geländeform	j	Erfasst durch	keb
Gemeinde	Huttwil	Klimaeignungszone	C1-4	QS Labor	nein
Kanton	BE	Nutzungsgebiet		QS Feld	nein
Beschreibung		Skelett OB	4	Anzahl Proben	0
Vegetation	WI	Skelett UB	7	Dokumente	0
Flurabstand [cm]		Textur OB	5	Kommentar	
Kalkgrenze [cm]	-1	Textur UB	4	Neigung 18 %	
Wasserh.gruppe	e	PNG geschätzt [cm]			
Bodentyp	B	PNG berechnet [cm]	29		
Untertypen	E1,PA	Eignungsklasse	9

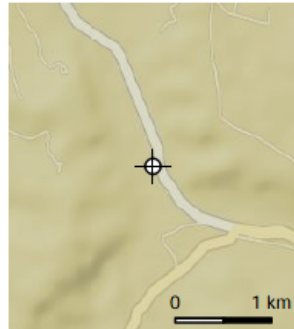
Bodenprofil 4-25-010_FFF_HUTT_W_Pu04 (29076), Huttwil

Standort	29051	Lage		Stammdaten	
ID Standort	4-25-010_FFF_HU	Höhe	613	ID Beobachtung	29076
persönliche ID	2629738	Kleinrelief	0	Profilart	H
X-Koordinate	1218789	Landschaftselement	EE	Projekt	nicht öffentlich
Y-Koordinate	3.79	Neigung [%]	7	Datum	2025-03-11
Genauigkeit Koord.	954	Exposition	280	Kartiert durch	keb
Gemeinde-Nr.	Huttwil	Geländeform	b	Erfasst durch	keb
Kanton	BE	Klimaeignungszone	C1-4	QS Labor	nein
Beschreibung	WI	Nutzungsgebiet		QS Feld	nein
Vegetation	-1	Skelett OB	2	Anzahl Proben	0
Flurabstand [cm]	e	Skelett UB	4	Dokumente	0
Kalkgrenze [cm]	O	Textur OB	5	Kommentar	
Wasserh.gruppe	E1,PA	Textur UB	6		
Bodentyp		PNG geschätzt [cm]	28	Unterhalb 36 cm C Einzelkornefüge	
Untertypen		PNG berechnet [cm]			
		Eignungsklasse	9

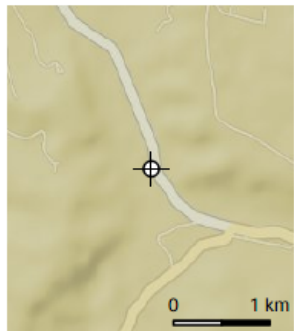
Bodenprofil 4-25-010_FFF_HUTT_W_Pu05 (29074), Huttwil

Standort	29049	Lage		Stammdaten	
ID Standort	4-25-010_FFF_HU	Höhe	616.5	ID Beobachtung	29074
persönliche ID	2629763	Kleinrelief	2	Profilart	H
X-Koordinate	1218768	Landschaftselement	HH	Projekt	nicht öffentlich
Y-Koordinate	3.79	Neigung [%]	16	Datum	2025-03-11
Genauigkeit Koord.	954	Exposition	273	Kartiert durch	keb
Gemeinde-Nr.	Huttwil	Geländeform	j	Erfasst durch	keb
Kanton	BE	Klimaeignungszone	C1-4	QS Labor	nein
Beschreibung	WI	Nutzungsgebiet		QS Feld	nein
Vegetation	-1	Skelett OB	4	Anzahl Proben	0
Flurabstand [cm]	e	Skelett UB	7	Dokumente	0
Kalkgrenze [cm]	B	Textur OB	5	Kommentar	
Wasserh.gruppe	E1,PA	Textur UB	4		
Bodentyp		PNG geschätzt [cm]	28		
Untertypen		PNG berechnet [cm]			
		Eignungsklasse	9

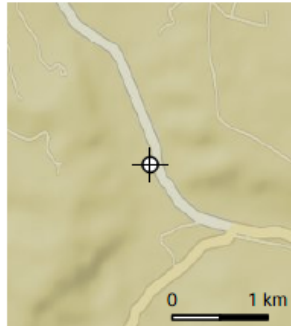
Bodenprofil 4-25-010_FFF_HUTTW_Pu06 (29077), Huttwil

Standort	29052	Lage		Stammdaten	
ID Standort	4-25-010_FFF_HU	Höhe	611.4	ID Beobachtung	29077
persönliche ID	2629723	Kleinrelief	0	Profilart	H
X-Koordinate	1218811	Landschaftselement	HH	Projekt	nicht öffentlich
Y-Koordinate	3.79	Neigung [%]	8	Datum	2025-03-11
Genauigkeit Koord.	954	Exposition	282	Kartiert durch	keb
Gemeinde-Nr.	Huttwil	Geländeform	b	Erfasst durch	keb
Gemeinde	BE	Klimaeignungszone	C1-4	QS Labor	nein
Kanton		Nutzungsgebiet		QS Feld	nein
Beschreibung	WI	Skelett OB	2	Anzahl Proben	0
Vegetation	-1	Skelett UB	4	Dokumente	0
Flurabstand [cm]	e	Textur OB	4	Kommentar	
Kalkgrenze [cm]	O	Textur UB	5		
Wasserh.gruppe	E1,PA	PNG geschätzt [cm]	28		
Bodentyp		PNG berechnet [cm]			
Untertypen		Eignungsklasse	9

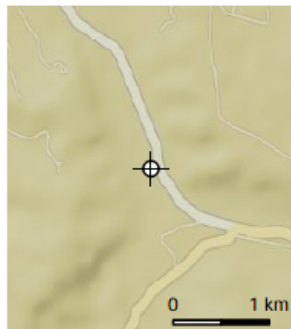
Bodenprofil 4-25-010_FFF_HUTTW_Pu07 (29078), Huttwil

Standort	29053	Lage		Stammdaten	
ID Standort	4-25-010_FFF_HU	Höhe	612.4	ID Beobachtung	29078
persönliche ID	2629733	Kleinrelief	2	Profilart	H
X-Koordinate	1218764	Landschaftselement	HH	Projekt	nicht öffentlich
Y-Koordinate	3.83	Neigung [%]	10	Datum	2025-03-11
Genauigkeit Koord.	954	Exposition	242	Kartiert durch	keb
Gemeinde-Nr.	Huttwil	Geländeform	b	Erfasst durch	keb
Gemeinde	BE	Klimaeignungszone	C1-4	QS Labor	nein
Kanton		Nutzungsgebiet		QS Feld	nein
Beschreibung	WI	Skelett OB	2	Anzahl Proben	0
Vegetation	-1	Skelett UB	7	Dokumente	0
Flurabstand [cm]	e	Textur OB	5	Kommentar	
Kalkgrenze [cm]	O	Textur UB	5		
Wasserh.gruppe	E1	PNG geschätzt [cm]	28		
Bodentyp		PNG berechnet [cm]			
Untertypen		Eignungsklasse	9
